Analyse Deltares beweringen Van Baars betreffende modellering en schadeoorzaak Kanaal Almelo-De Haandrik

Aanleiding

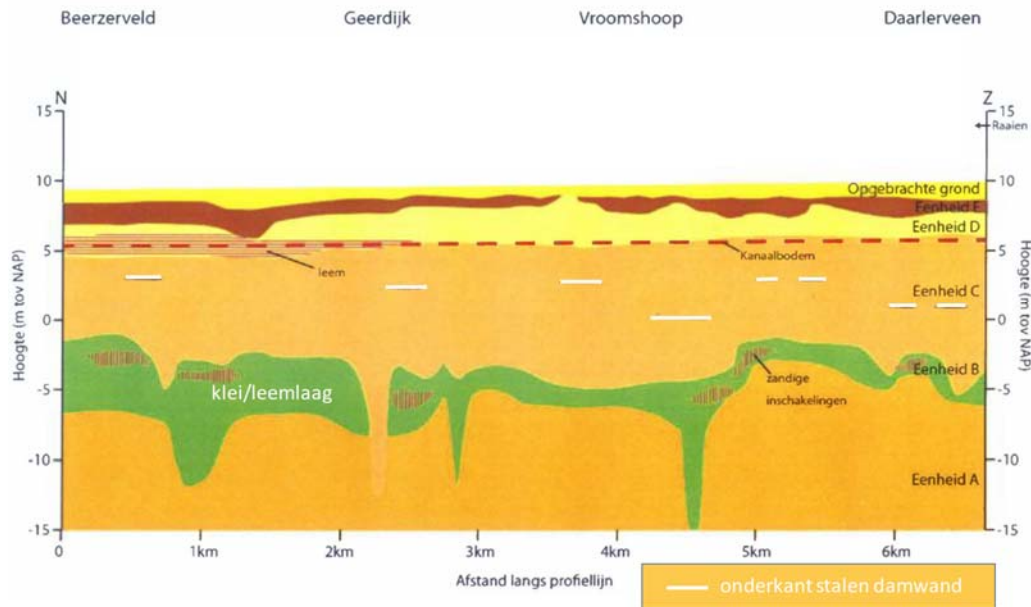
- De aanwezigheid en werking van een waterremmende sliblaag op de bodem van het kanaal is aangetoond in metingen. Van Baars stelt dat deze laag niet aanwezig is.
- De waterdichtheid van de betonnen damwanden is aangetoond door metingen in drie van de vier meetlocaties. Dhr. Van Baars stelt dat de betonnen damwanden lek zijn.
- De stalen damwanden zijn niet geplaatst tot een afsluitende laag. Dhr. Van Baars stelt dat de stalen damwanden zijn geplaatst tot aan een waterremmende klei/leemlaag. Uit vergelijking van de grondopbouw en de lengte van de damwanden blijkt dat de stalen damwanden in werkelijkheid minimaal 3 m boven de klei/leemlaag eindigen, zie figuur 1. De metingen geven aan dat er ook geen ondiepere klei- of leemlagen zijn, die aaneengesloten over een lengte van vele tientallen meters onder het gehele kanaal voorkomen.

Figuur 1: Schematische opbouw van de ondergrond langs het kanaal met slecht doorlatende klei/leemlaag (groen) en onderkant stalen damwanden ter plaatse van de onderzochte panden (witte lijnen). Licht/donkergeel = zand, bruin = veen.
