**Onderzoek naar effecten
aanwezigheid van TGG in
dijken van de Perkpolder**

Eindrapportage

Opdrachtgever	Project	Kenmerk	Pagina's
Rijkswaterstaat PPO	11200482-000	11200482-000-GEO-0022	60

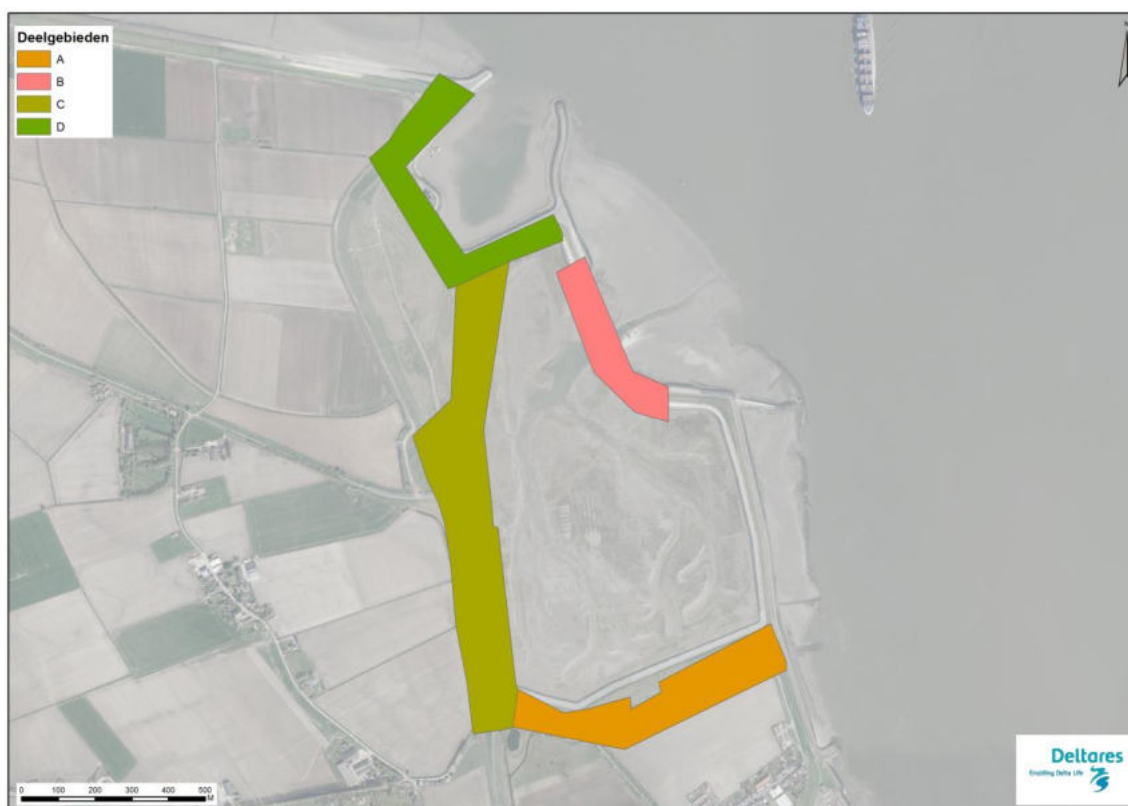
Figuur 2.2 Dijkvakken waarin TGG is toegepast, liggen in de Deelgebieden A, C en D. Deelgebied B betreft de voormalige zeedijk die bij de ontpoldering is verwijderd

¹ Zie Figuur 2.2 voor de ligging van deze deelgebieden.

Onderzoek naar de afdeklaag heeft plaatsgevonden in de Deelgebieden A en C (Figuur 2.2). Het onderzoek in Deelgebied D (de voormalige veerhaven) moet nog plaats vinden. Voor onderzoek in Deelgebieden A en C zijn negentig boringen uitgevoerd om de dikte van deze laag te bepalen (Antea, 2018). Bovendien zijn het zoutgehalte en de milieukundige eigenschappen van de grond bepaald. De locaties van onderzoek staan weergegeven in Figuur 4.2. Aanvullend is ook de graslaag, die aanwezig is bovenop de afdeklaag, beoordeeld.

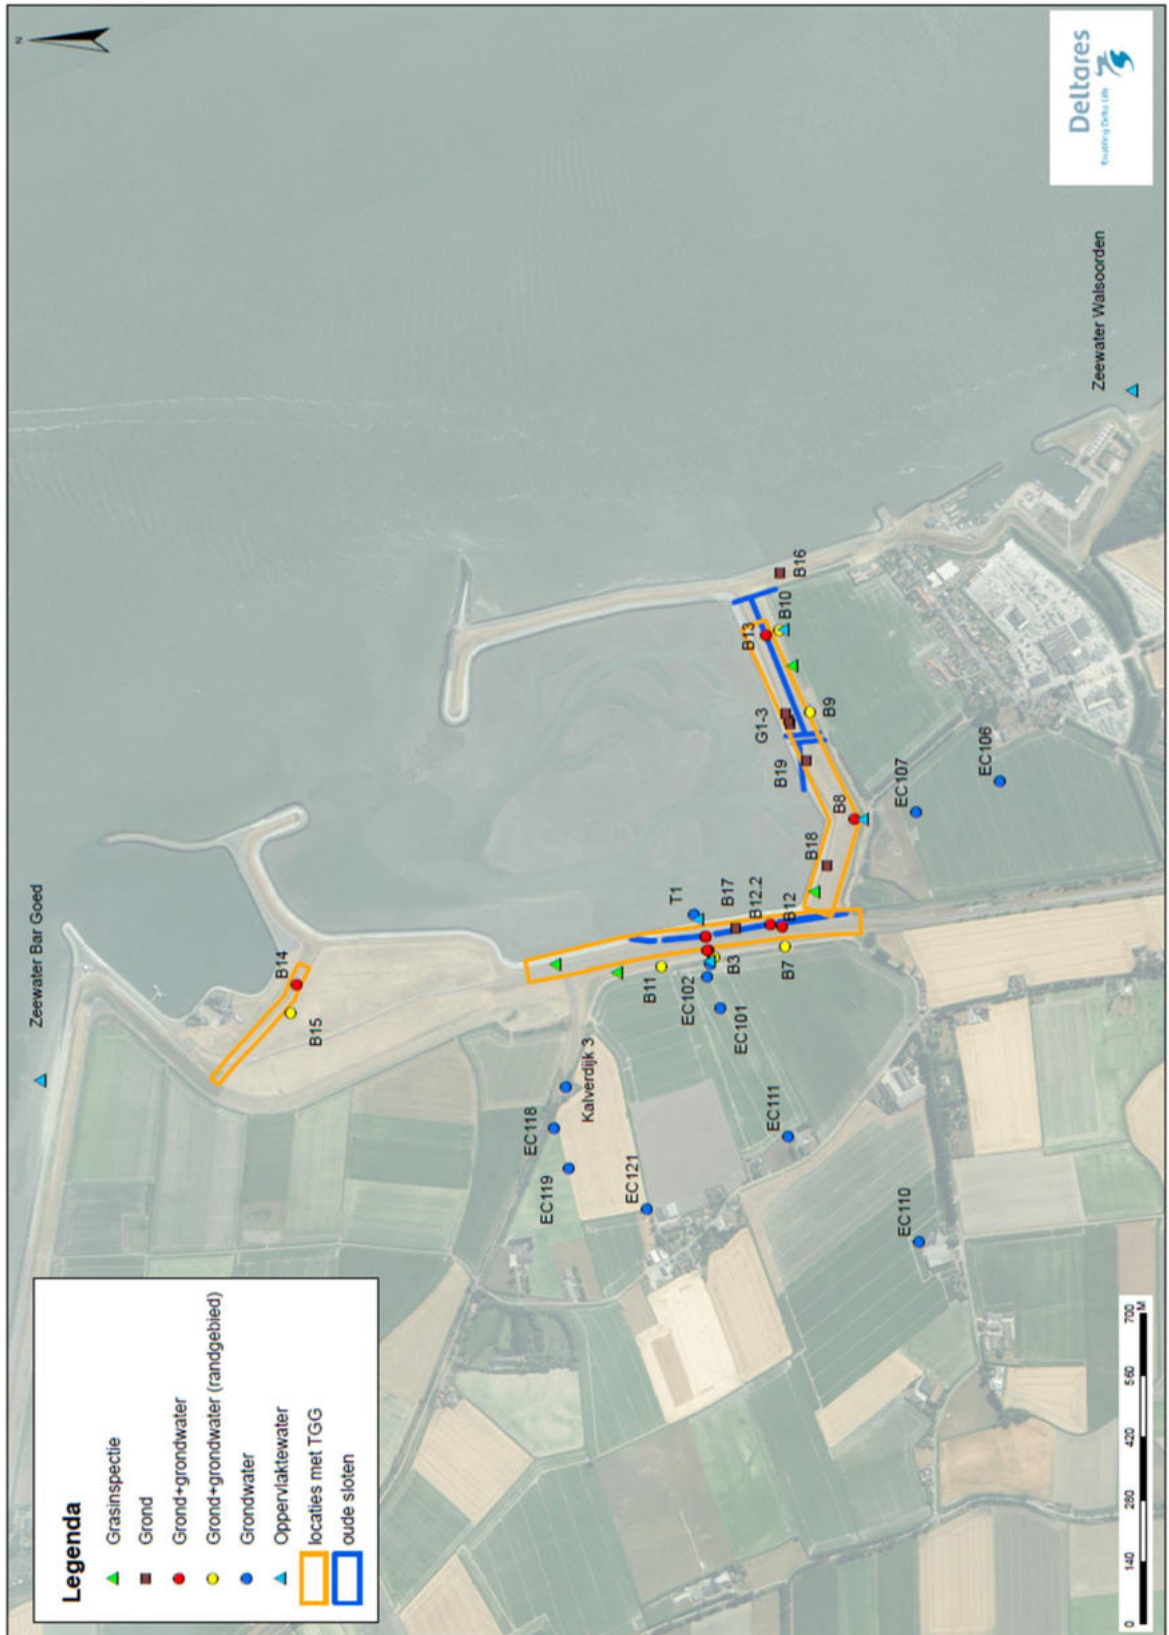
Figuur 2.5 Overzicht van de met TGG aangelegde dijk en verschillende bemonsteringslocaties

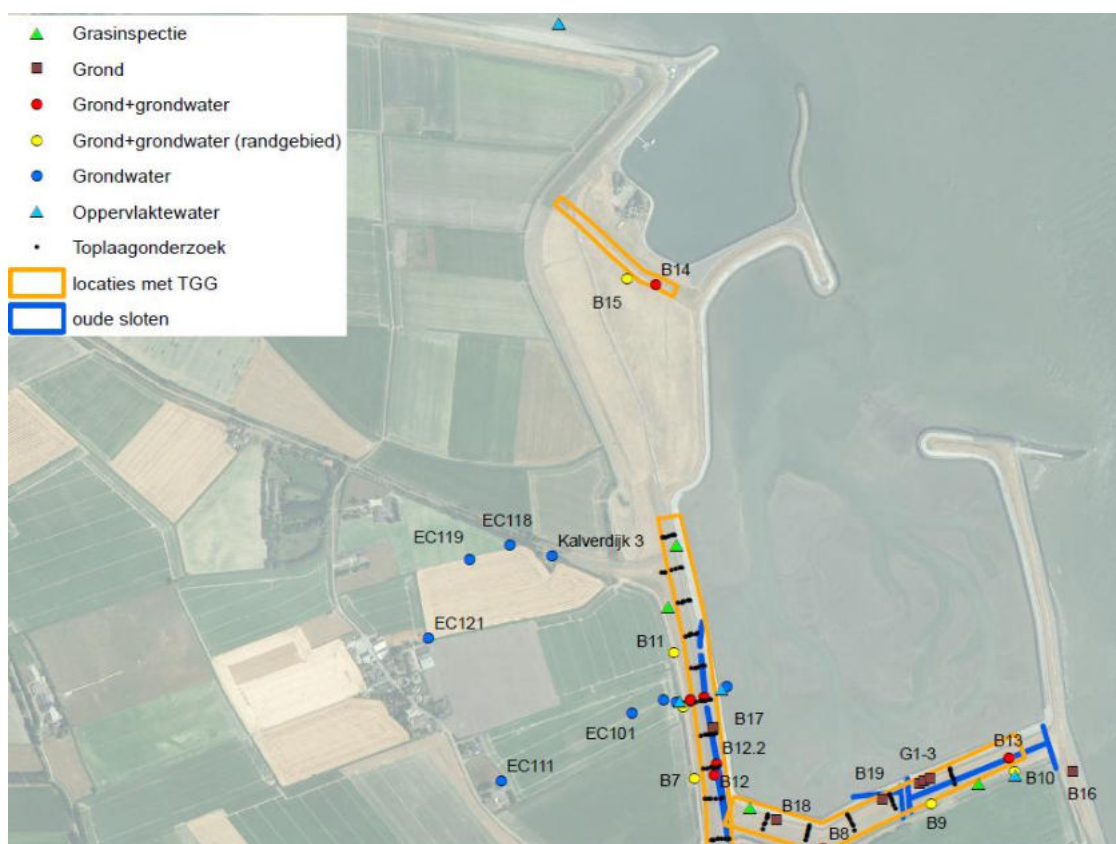
Figuur 4.2 Locaties waar de toplaag is onderzocht (zwarte stippen) ten opzichte van andere analyses

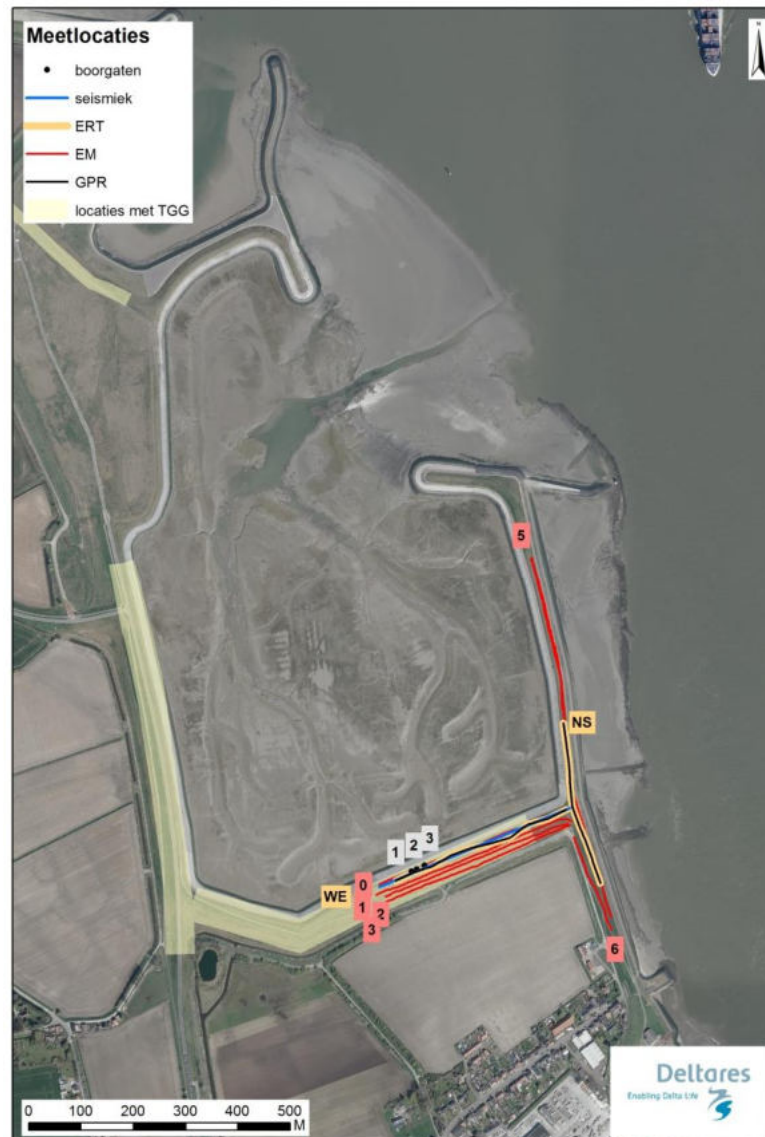
Figuur 5.4 Ligging van de meetlijnen met de verschillende geofysische technieken. ERT = Electrical Resistivity Tomograph, EM = Elektromagnetische inductie, GPR = Ground Penetrating Radar. De boorgaten zijn gebruikt voor EM-Slimflex metingen, voor cross-hole tomografie en VSP = Vertical Seismic Profiling

Diverse geofysische metingen zijn uitgevoerd op de W-O dijk, gelegen in Deelgebied A, waar deels wel en deels geen TGG materiaal verwerkt is, en op de N-Z dijk met (verondersteld) alleen natuurlijk materiaal. De ligging van de meetlijnen met de verschillende technieken en de boorgaten is weergegeven in onderstaande figuur (Figuur 5.4).
